สรุปผลการตรวจสภาพรถ P3 Expert

Job No.
SAMPLE-2569-0001
18 พ.ย. 2569 · 10:00 น.

ใบตรวจสภาพรถ P3 Expert ส่วนที่ 1/3

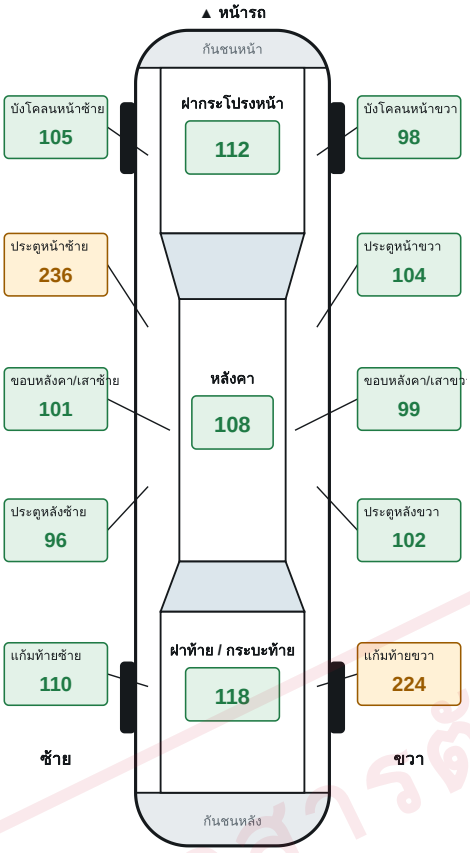
ความหนาสี (µm)

พบจุดสำคัญ ★ 0 · ข้อสังเกต 2 · ทำสี/โป๊ว 2 · ถอด 0 · เปลี่ยน 0 · ดอกยางต่ำ 1 · ข้าม 0

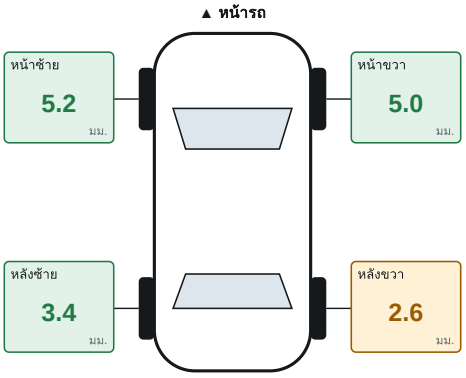
ดอกยาง (มม.)

เกณฑ์: ☐ ≥3 ปกติ · ☐ 1.6–2.9 ควรเปลี่ยนเร็วๆ นี้ · ☐ <1.6 ต้องเปลี่ยน
ความลึกร่องดอกที่ตื้นที่สุดของแต่ละเส้น · ปี DOT ดูในหมายเหตุหมวดยางและล้อ
